Analisis Kegagalan Impeller pada Pompa Ash Disposal PLTU Jabar 2 dengan Penggunaan Material *Stainless Steel 316 L*

Purnama Putra Sugandia^{1*}, Zaid Sulaiman²

¹ Teknik Mesin, Universitas Nusa Putra, Sukabumi, Indonesia

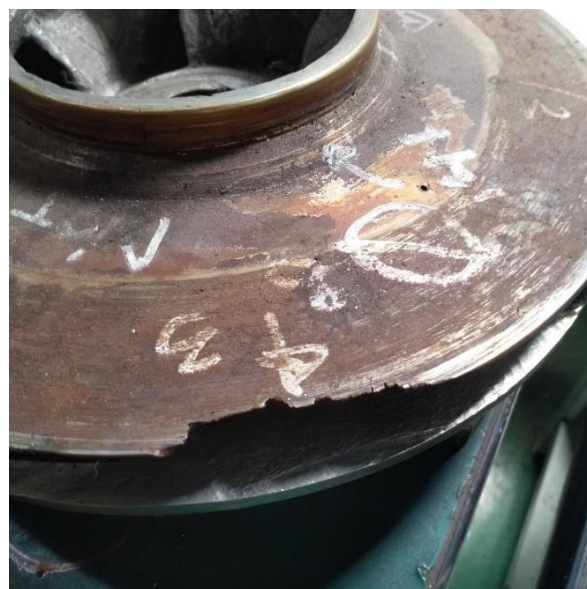
Pada proses OH (Over Houl) di temukan *impeller* pada pompa resirkulasi mengalami kegagalan.

Gambar 2 *Impeller* Pompa Ash Disposal yang mengalami kegagalan

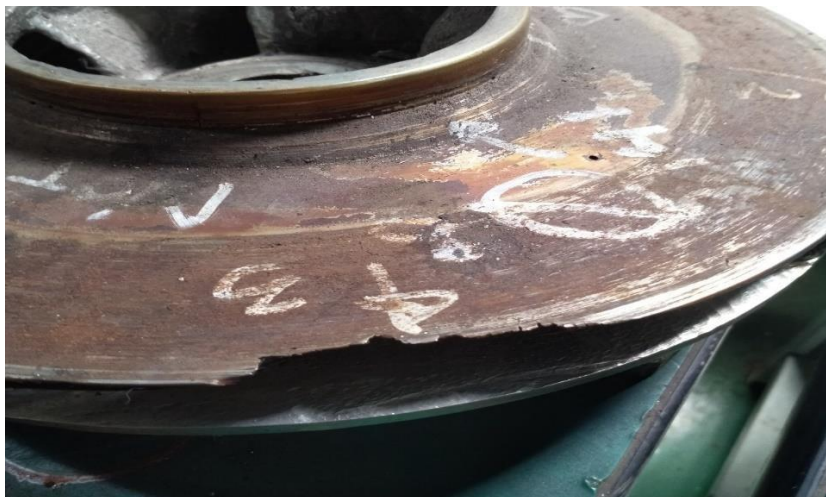
Pengamatan visual secara makro menggunakan kamera realme 5i pada komponen *impeller* yang mengalami kegagalan. Kerusakan pada *impeller* pompa ash disposal ditunjukkan pada gambar 3 dan 4.

Gambar 3 Permukaan Abrasi *Impeller* Pompa Ash Dishposal

Dari hasil pengamatan makro dan mikroskop. Terlihat titik patahan pada daerah *impeller* mengalami pengikisan pada sudut. Garis striasi terlihat jelas dan kasar yang menandakan adanya abrasi pada *impeller*. dari hasil pengujian penetrant terlihat ada titik *defect* ini juga bisa menyebabkan *initial crack*. Initial crack dibagi menjadi 2 faktor, faktor mikrostruktural dan mekanik. Lokasi defect seperti porositas, inklusi, pitting korosi dapat menyebabkan bagian tersebut sebagai konsentrasi tegangan yang dapat menyebabkan initial crack pada daerah tersebut.

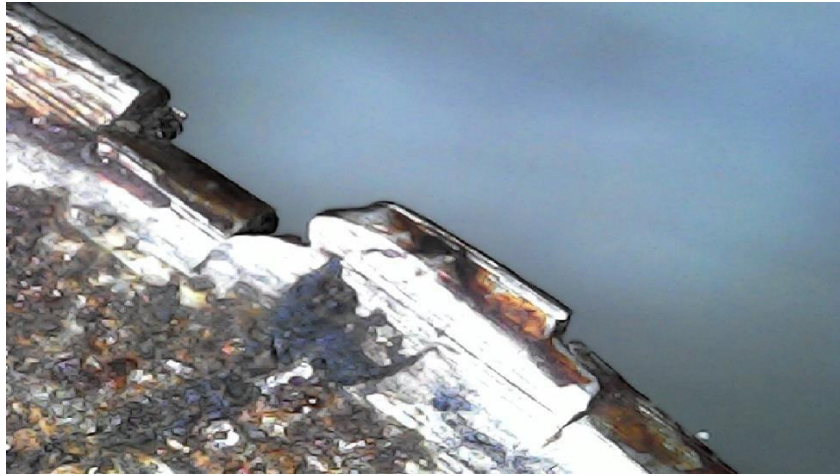
Gambar 4 Pola Patahan *Impeller* Pompa Ash Disposal yang Terkena Abrasi

1. Dari hasil penelitian dapat disimpulkan bahwa mekanisme terjadinya kegagalan pada *impeller* pompa diawali oleh benturan partikel-partikel pairit diantaranya pada sudu *impeller* yang berputar sehingga menyebabkan terjadinya abrasi. Hasil pengamatan makroskopik menunjukkan bahwa terjadi pengikisan pada sudu *impeller*.
2. Mekanisme kegagalan material disebabkan adanya abrasi yang terus menerus sehingga material mengalami patah.
